**RENOWACJA I REKONSTRUKCJA CZĘŚCI CENTRALNEJ KOŚCIOŁA – ŁĄCZNIKA ŁĄCZĄCEGO
PREZBITERIUM Z TRANSEPTEM I CENTRALNEJ CZĘŚCI TRANSEPTU WRAZ Z AMBONĄ,
MALOWIDŁAMI PRZY NAWIE GŁÓWNEJ W KOŚCIELE, POD WEZWANIEM PODWYŻSZENIA
KRZYŻA ŚWIĘTEGO W DĄBRÓWCE**

Wykonanie konserwacji i częściowej rekonstrukcji zabytkowego wnętrza kościoła pod wezwaniem Podwyższenia Krzyża Świętego w Dąbrówce.

Załącznik nr 1 - Opis przedmiotu zamówienia (OPZ)

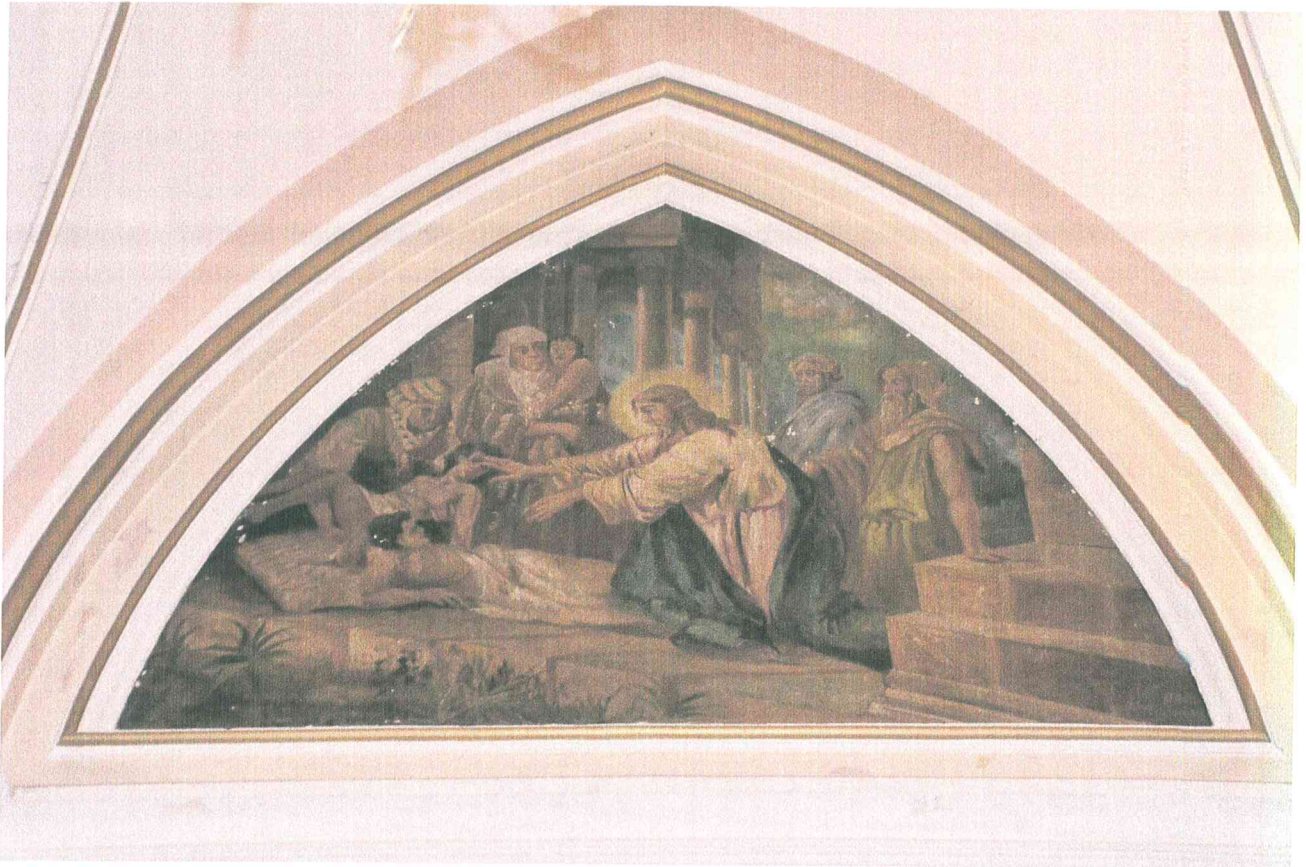
U góry portali bocznych znajdują się dwa obrazy w formie zbliżonej do trójkąta, wykonane w technice olejnej. Ich powierzchnia jest bardzo mocno pokryta zabrudzeniami powierzchniowymi, nosi ślady licznych odspojień, jest w całości mocno spękana, w wielu miejscach farba utraciła adhezję do podłoża i grozi wykruszeniem się. Obrazy noszą również liczne ślady wtórnych przemalowań, obecnie zmienionych kolorystycznie i fałszujących oryginał.

3. Drugie malowidło wykonane w technice olejnej, umiejscowione na portalu bocznym.

PROGRAM PRAC KONSERWATORSKICH MALOWIDŁA W TECHNICIE OLEJNEJ NA PORTALACH BOCZNYCH:

1. Wykonanie dokumentacji fotograficznej i merytorycznej stanu zachowania przed przystąpieniem do prac konserwatorskich.
2. Polichromie należy oczyścić z zanieczyszczeń powierzchniowych Saliva Sintetica firmy CTS lub rozcieńczonego w stosunki 1:5 z woda Vulpexu.

3. W miejscach tego wymagających wykonać próbę dezynfekcji polichromii preparatami bezchlorkowymi typu Oro Preparat Pleśniobójczy, Preparat Superprofi bez chloru lub AGS Waldeko.

4. Zwinęte miseczkowato łuski należy podkleić Hydrogruntem, lub rozcieńczonym z wodą w stosunki 1:3, 1:4 Primaem AC 33, podpuszczając klej pod łuski i przyprasowując je kauterem w temp ok 70°C przez melineks silikonowany (stroną silikonowaną do polichromii)

5. W miejscach braku adhezji polichromie zaimpregnować 2-3 % roztworem Paraloidu B 72 w toluenie i dodatkowo przyprasować kauterem przez melineks silikonowany. (należy jednak wykonać najpierw próby czy preparat nie rozpuści warstwy malarskiej). Gdyby środek okazał się zbyt mocny można zastosować roztwór żywicy P 550 firmy Bresciani w stosunku 1:4 lub 1:3 w benzynie lakowej.

6. Dopiero po ustabilizowaniu powierzchni polichromii można wykonać badanie podłoża, przez opukiwanie. Jeśli będą występować w tynku i podłożu pustki, należy wykonać zastrzyki podtynkowe.

7. Fragmenty tynku, które utraciły adhezję do podłoża należy podkleić za pomocą zastrzyków podtynkowych i ewentualnie systemu mocowań punktowych (materiały konserwatorskie – nanowapno w postaci zaprawy do iniekcji, przeznaczonej do strukturalnej konsolidacji. Środek opracowany na bazie spoiw hydraulicznych, niezawierających soli rozpuszczalnych, kompatybilny do wszystkich typów podłoży). Proponowany środek PLM-A firmy CTS Italy.

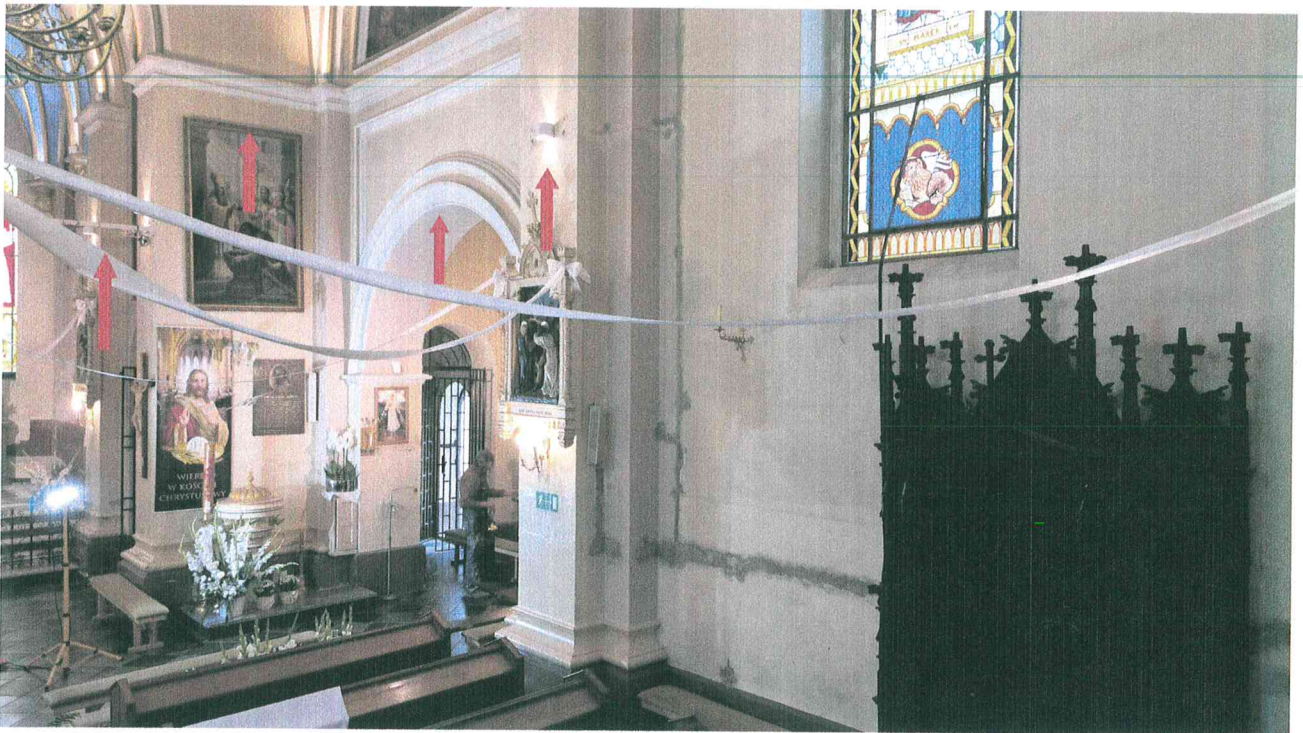
4. Dolna część portalu bocznego z wejściem do kaplicy pogrzebowej. Zakres ścian podlegających, planowanym pracom oznaczono czerwoną strzałką.

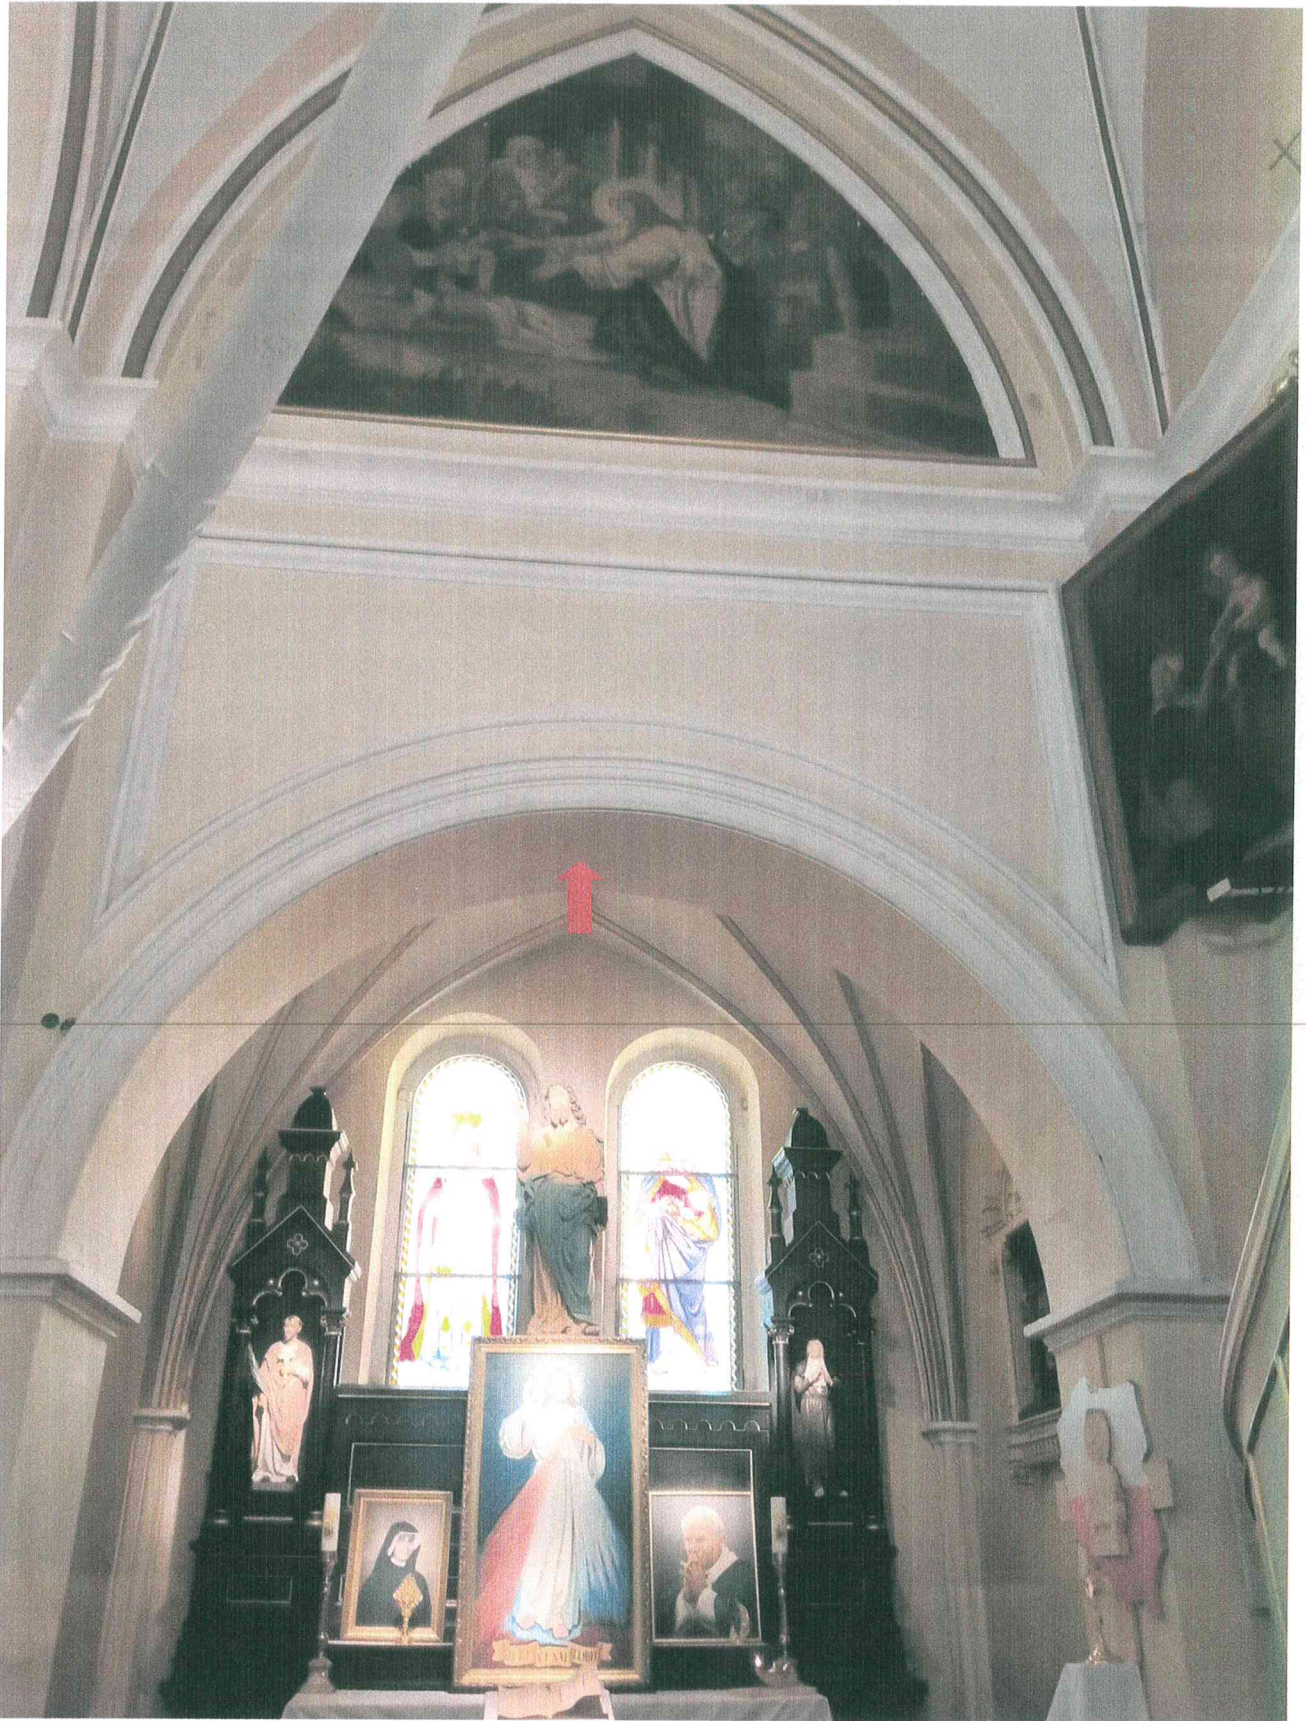
Sztukateria na dwóch bocznych portalach, w centralnej części transeptu, jest całkowicie pokryta wtórnymi przemalowaniami, fragmentami jest uszkodzona, wymagająca uzupełnień. Przeprowadzone na tych partiach badania stratygraficzne ujawniły liczne kolory występujące na portalach, na fragmentach widoczna jest malarska imitacja kamienia, część sztukaterii była złocona. W glicach wewnętrznych łuków, historycznie występował ornament florystyczny.

5. Portal boczny z łukiem, na którego wewnętrznej stronie, pod przemalowaniami historycznie występował ornament florystyczny (miejsce występowania ornamenty oznaczono czerwona strzałką).

9. Wykonanie projektu odtworzenia ornamentów na pionowych pilastrach przy prezbiterium i na wewnętrznych glicach łuków.
10. Wykonanie malarskiej rekonstrukcji polichromii, w miejscach gdzie nie zachowała się oryginalna (zakłada się szacunkowo ok 70% - całości), farbami krzemooorganicznymi lub wapiennymi firmy Kaim.

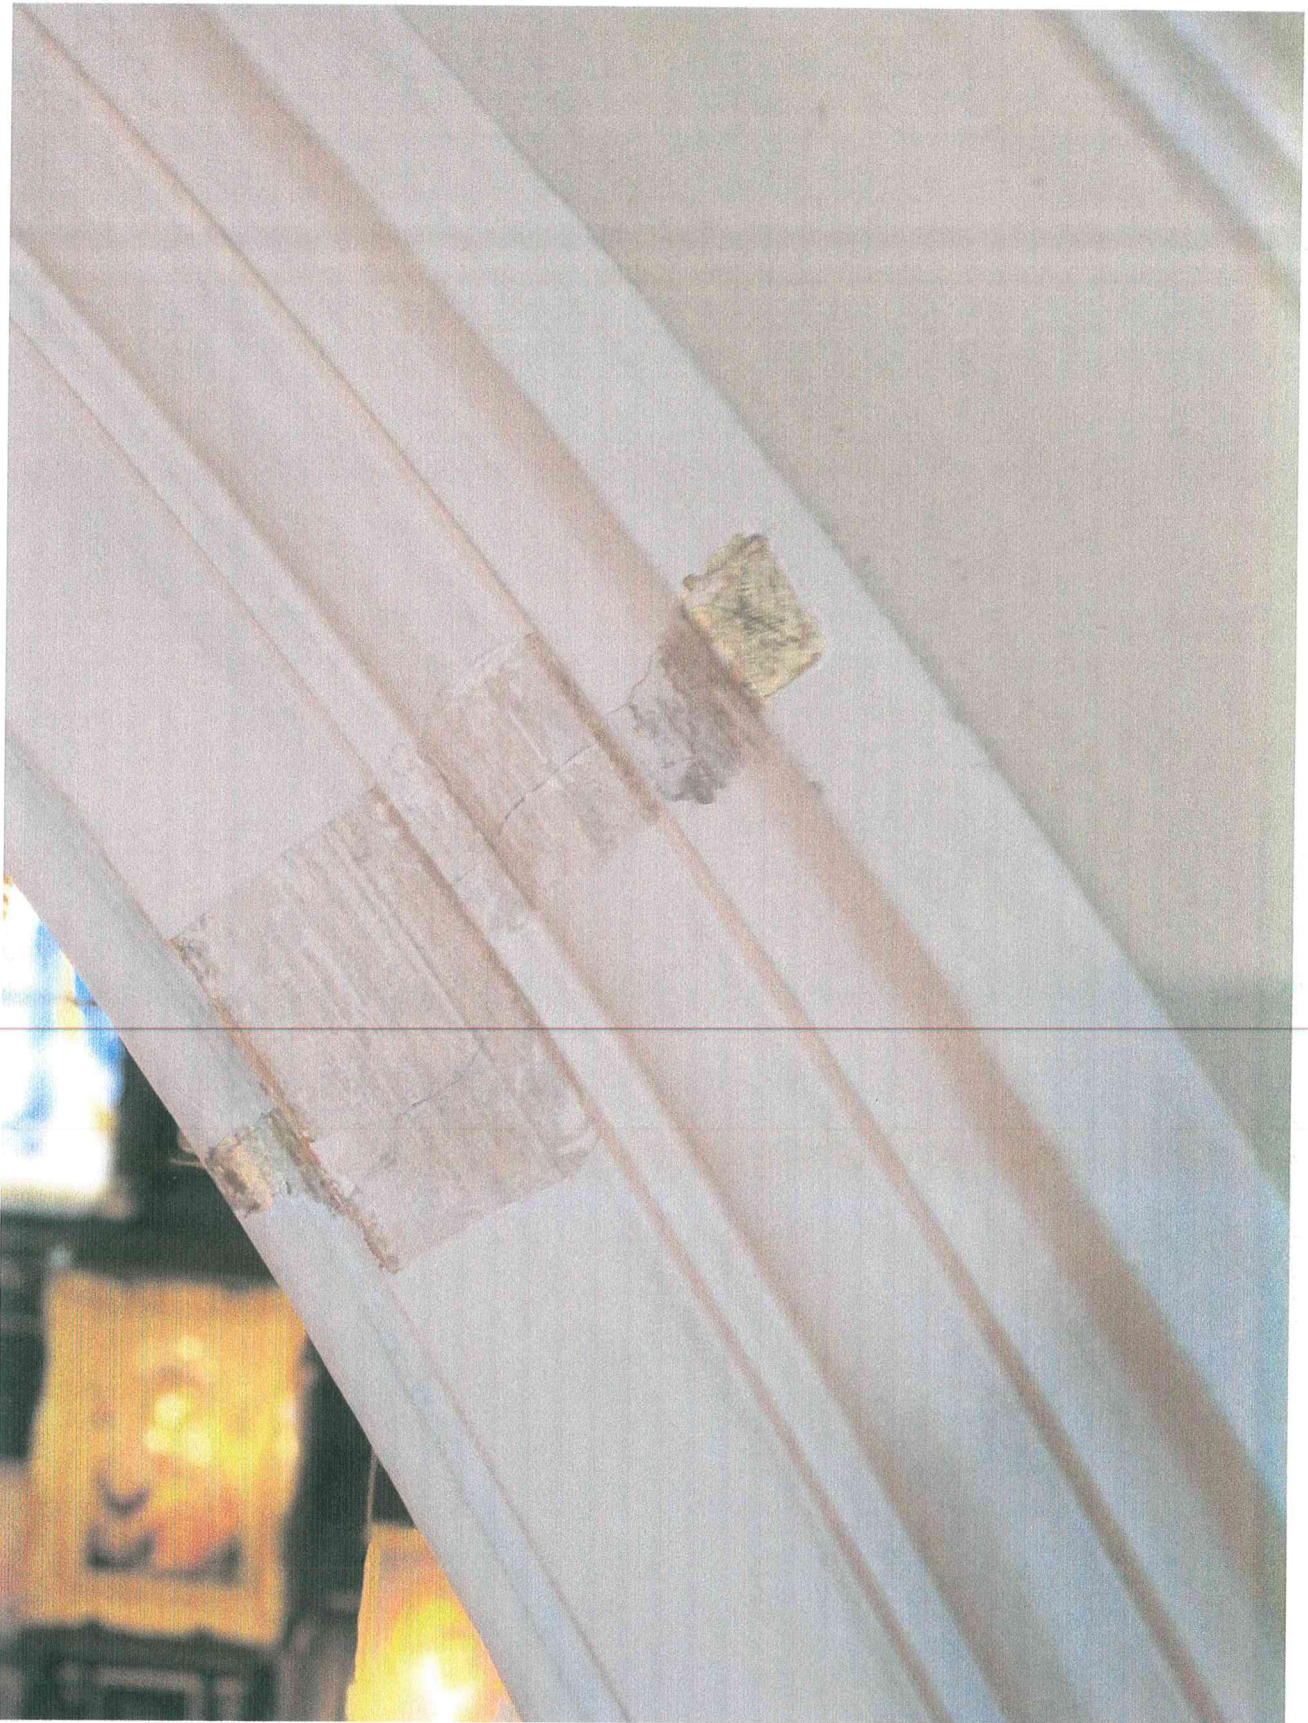
7. Fragment łuku na portalu bocznym, wykonana podczas badań stratygraficznych odkrywka pokazuje oryginalną polichromię (malarska imitacja kamienia) oraz złączenia, obecnie zakryte przemalowaniami.

Złączenia występują na ramach i filarach, również powyżej.

11. Przywrócenie złoceń na powierzchni sztukaterii, tam gdzie oryginalnie występowały (przygotowanie powierzchni pod złączenia, uzupełnienie ubytków zapraw, wykonanie pobiaty

wygładzającej powierzchnię, zabezpieczenie roztworami szelaku, wykonanie złoceń z płatka w technologii akrylowej (instacoll system Kolner).

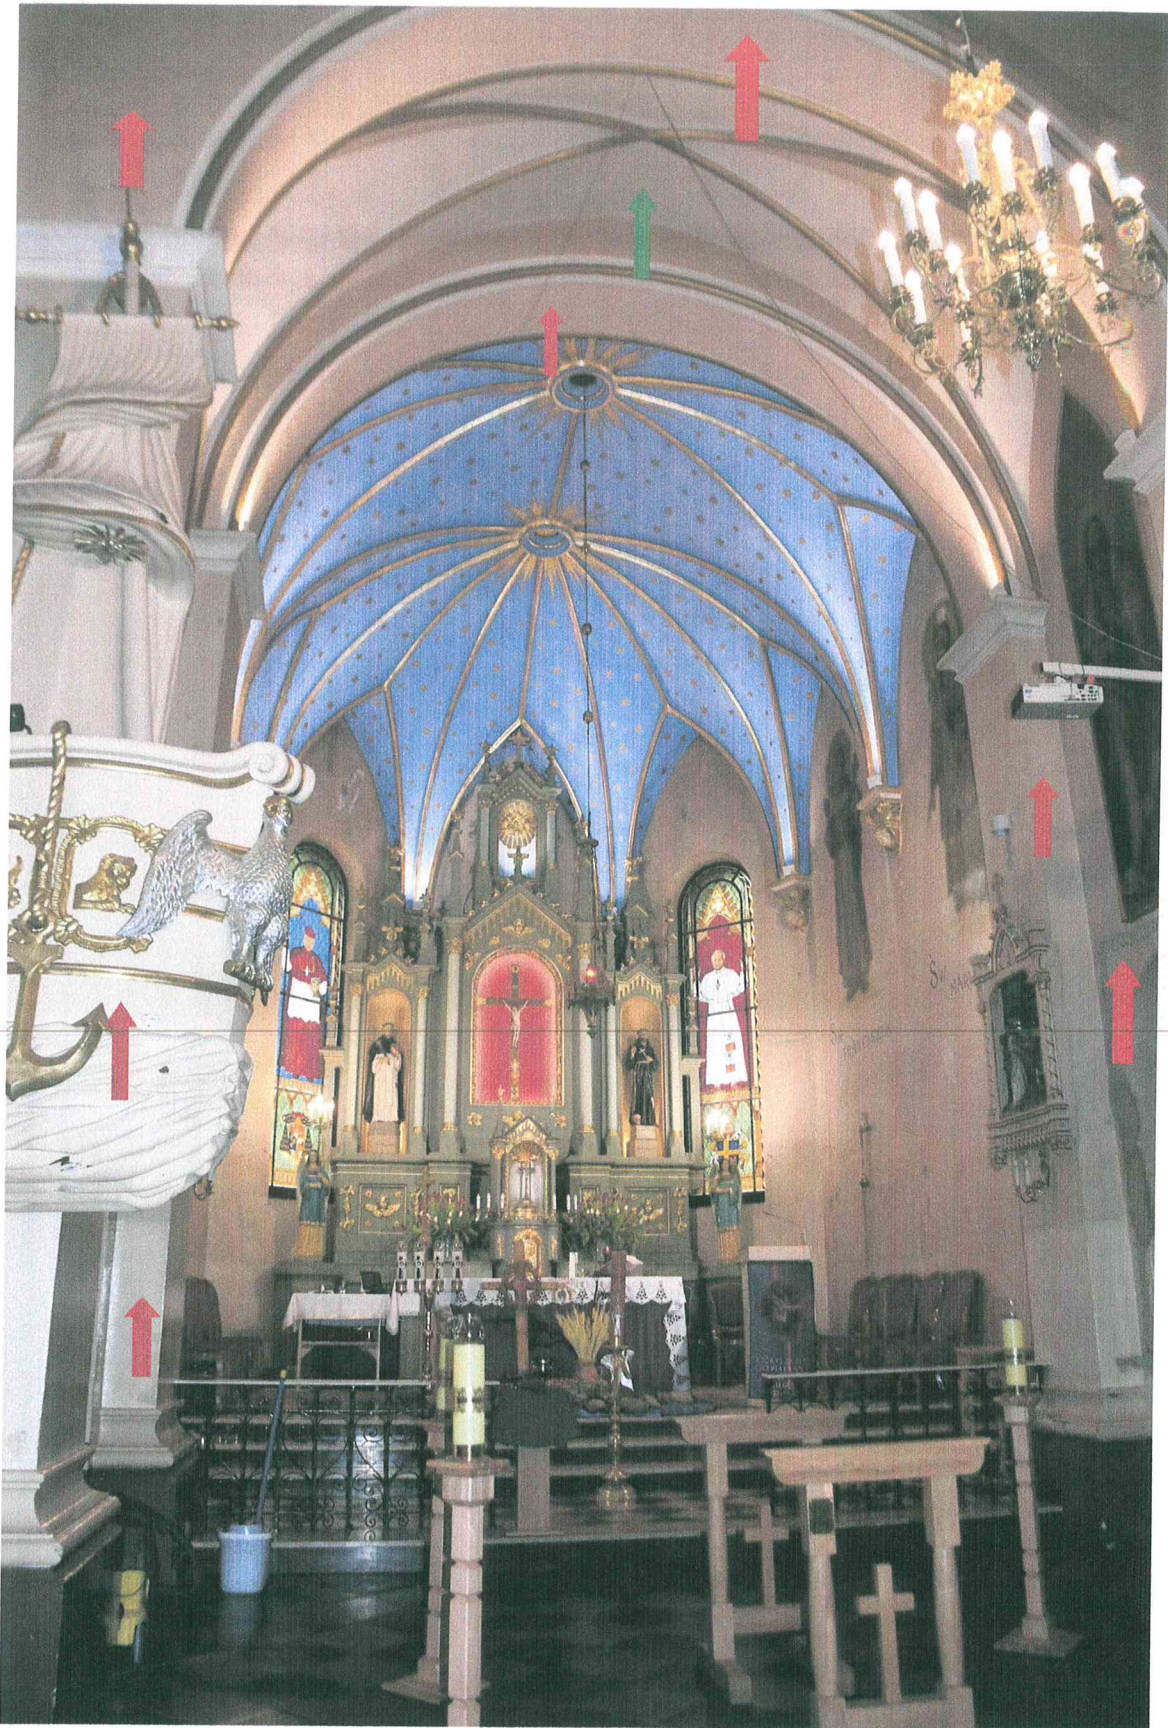
Na wąskim sklepieniu pomiędzy sklepieniem prezbiterium a łukiem tęczowym, podczas badań stratygraficznych odkryto polichromię w kolorze błękitu tożsamą z polichromią sklepienia w prezbiterium, na co wskazują również zachowane zdjęcia archiwalne.

9. Drugie sklepienie – oznaczone czerwoną strzałką usytuowane pomiędzy prezbiterium a łącznikiem stanowiącym fragment transeptu, które oryginalnie pokryte było błękitem i złotymi gwiazdami tak jak sklepienie prezbiterium. Obecnie zmalowane wtórnie na biało, podczas remontów z przeszłości. Po bokach widoczne są filary i ściany łącznika. Wszystkie wchodzące z zakresu elementy oznaczono czerwonymi strzałkami. Sklepienie należące do etapu I, oznaczone zieloną strzałką.

W wąskim sklepieniu przy prezbiterium przed łukiem tęczowym należy odtworzyć polichromię w kolorze błękitu, na sklepieniu zwornika kolor wykazany w przyszłych badaniach stratygraficznych (prawdopodobnie identyczny z kolorem sklepienia w nawie głównej).

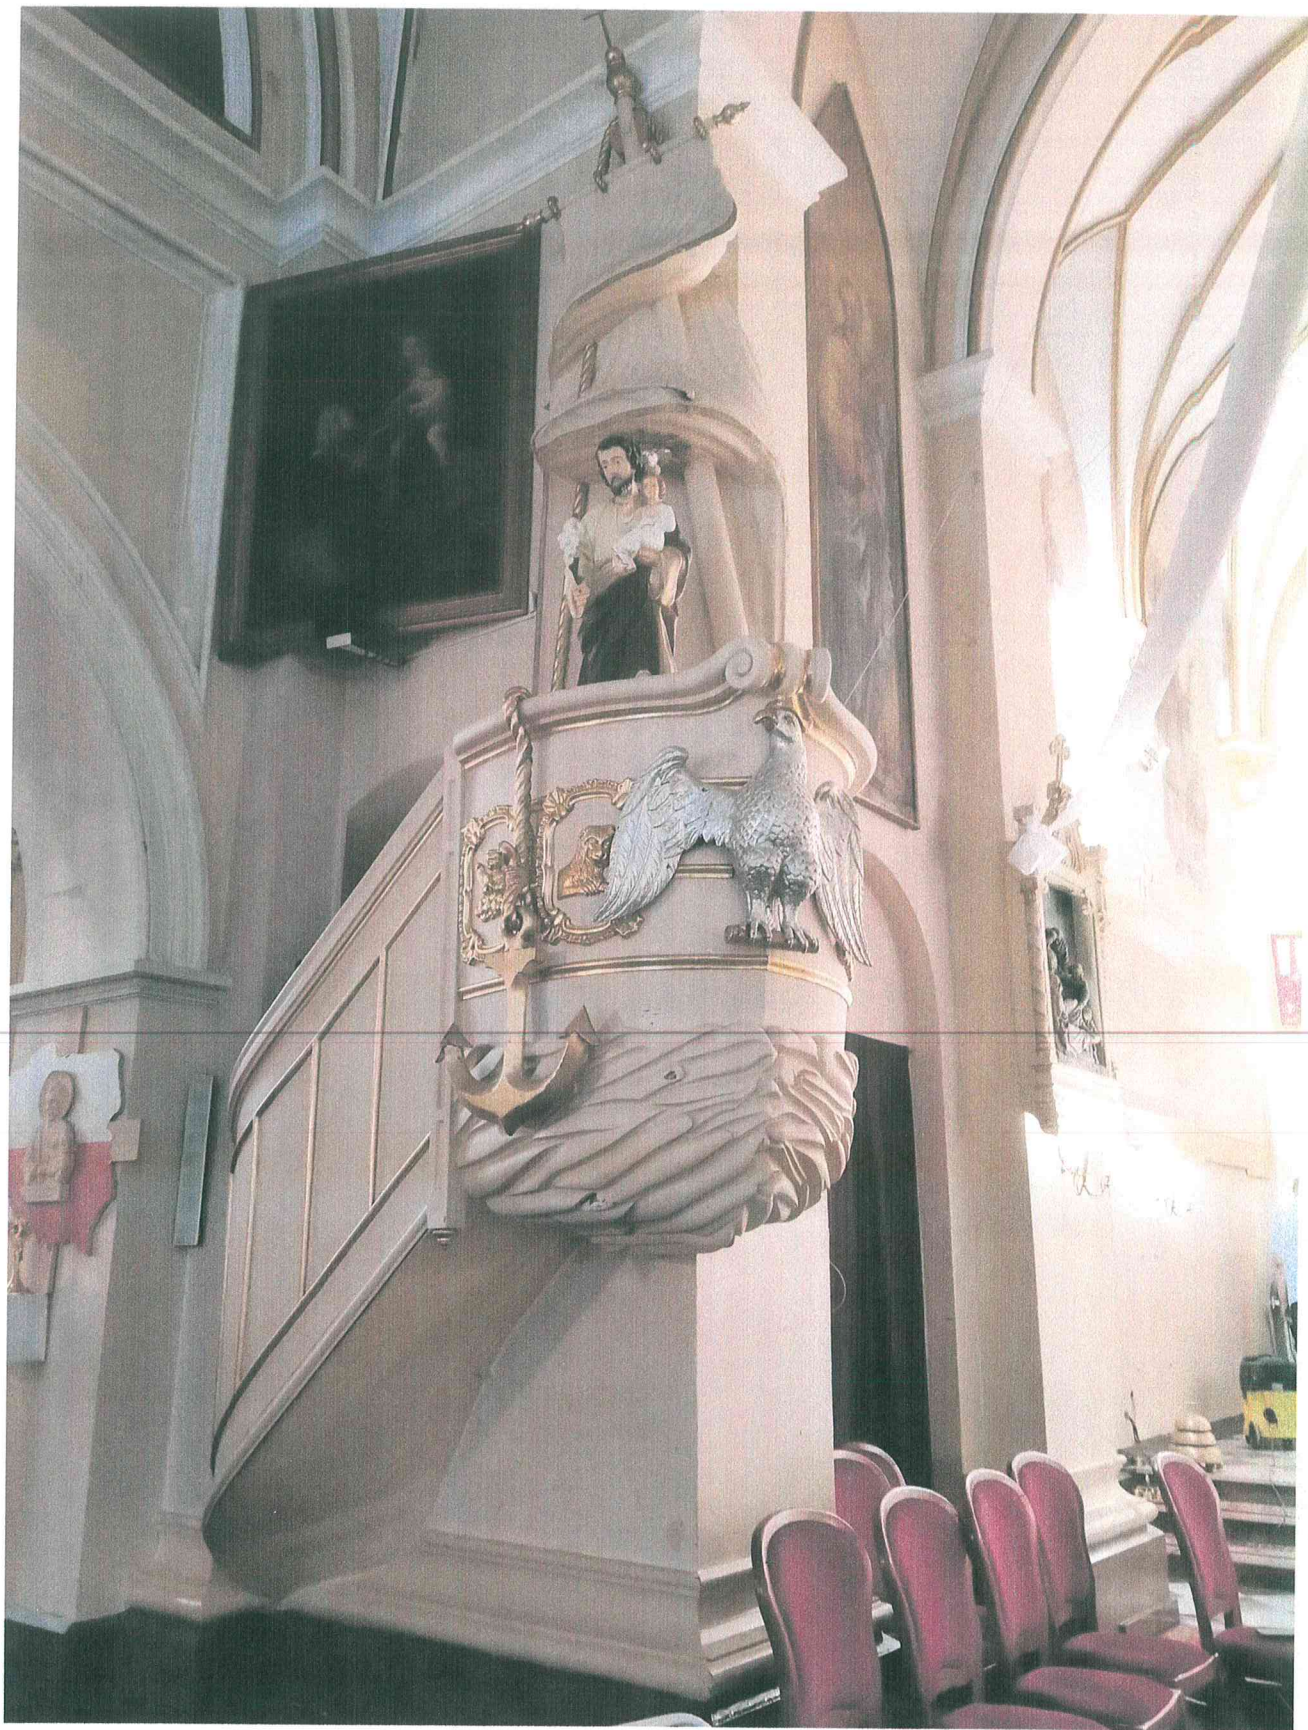
Wejście na ambonę znajduje się po prawej stronie. Prowadzą do niej kręte, wąskie drewniane schodki, zabezpieczone pełną balustradą, poprzedzianą ozdobnymi, złoczymi półwałkami.

11. Ambona umieszczona przed portalem bocznym, w centralnej części transeptu, z widoczną barierką w której znajdują się schody z wejściem.
